# 330 MW 机组超低排放改造后锅炉爆管原因分析及对策

(华电渠东发电有限公司,河南 新乡 453000)

## Causes analysis and preventive measures of last stage superheater multiple bursting of 330 MW unit after ultra low emission modification

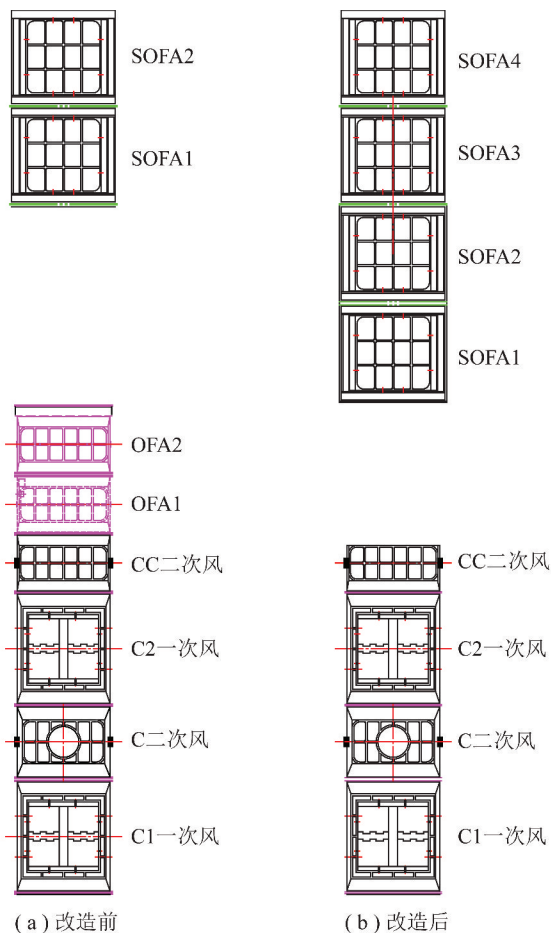
图 1 锅炉超低排放改造前后燃烧器变动

2016 年 9 月 2 台机组完成低氮燃烧器改造工作,沿用四区理论,SOFA 风由 2 层喷口改造为 4 层喷口(图 1),SOFA 风风箱同步增大;主燃烧区二次风喷口截面减小;A2、B1 层燃烧器更换为强回流燃烧器。改造后每角燃烧器风箱分为 19 层,A1、A2、B1、B2、C1、C2 六层为一次风喷嘴;油燃烧器 3 层;

二次风喷嘴 6 层;顶部燃烬风采用分离燃烬风技术,在炉膛标高 34 975 mm 处布置 4 层 SOFA,沿炉膛高度方向形成垂直二次空气分级。

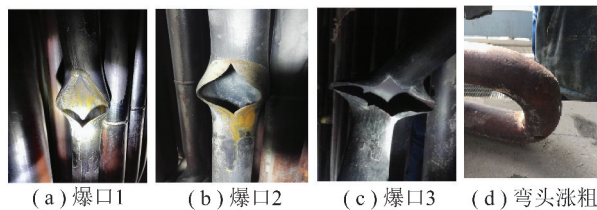
图 2 爆口和弯头胀粗

2017 年 12 月 27 日,1 号机组负荷 224 MW,主汽压力 14.2 MPa。末级过热器泄漏,从炉右向左第 41 屏,前向后数第 3 根爆管,爆口呈喇叭状,管子严重减薄胀粗,破口边缘锋利,明显胀粗(图 2(b))。第 2 爆口位于第 1 爆口正对面,泄漏方向朝向炉后,漏点附近有明显冲刷减薄痕迹,材质 SA213-T23。

2018 年 1 月 13 日,1 号机组负荷 226.9 MW,主汽压力 14.6 MPa。末级过热器泄漏,第 1 爆口位于从炉左向炉右第 42 排,由外向内第 2 圈,爆口呈喇叭状,管子严重减薄胀粗,破口边缘锋利(图 2(c)),爆口朝向炉后,第 2 爆口位于此管屏第 1 圈,爆口狭长,边缘锋利,爆口处呈现平面,爆口朝向炉后,此爆口为第 1 爆口吹扫减薄,强度不够导致泄漏。第 3 爆口(位于此管屏第 4 圈,爆口较小,爆口边缘呈现平面,爆口朝向炉前,此爆口为第 2 爆口将此处管子减薄,强度不够导致泄漏,管材材质为 SA213-T23。

2018 年 3 月 31 日,2 号锅炉临停检修后发现末级过热器左数 38 排,管屏出口段最内圈管子(材质 T91)近弯头处鼓包,可见明显纵向裂纹(图 2(d))。切割后取出氧化皮 26.82 g,炉前入口段(材质 T23)最内圈弯管处取出氧化皮 234.6 g。

氧化皮生成机理及烟温曲线(图5)显示由于锅炉超低排放改造完成后,炉膛出口烟温升高约5℃,1号机组因掺烧劣质煤改造燃烧器后,水平烟道烟温升高约20℃,进一步恶化了受热面环境。根据送检管段力学性能及老化等级显示,T23管材在烟温升高后,由于抗氧化裕度偏低,出现了氧化皮生成加速的现象。在机组负荷变化期间出现局部脱落,脱落的氧化皮在管道弯头处聚集,降低蒸汽流通面积,减弱蒸汽冷却效果,使T23管处于长期超温状态,进一步生成大量氧化皮并加速组织老化,在外界温度场的扰动下,发生了大面积氧化皮剥落,堵塞管道,引起爆管。

3)燃烧器改造前后的烟温变化显示锅炉管材应选用抗氧化裕度较高材质。改造期间应增加完善管壁测温点,加强锅炉受热面管壁温度监视,对与相邻壁温测点偏差20℃以上的测点及时分析。调整机组升降负荷或启停机期间,应着重加强对影响温度变化因素如机组升温升压速率、停机冷炉时间及减温水投停等操作控制。规避因烟温升高而导致后期抗氧化裕度较低管材氧化皮大量生成脱落等问题。检修期间应对重点弯头氧化皮进行全面检查。

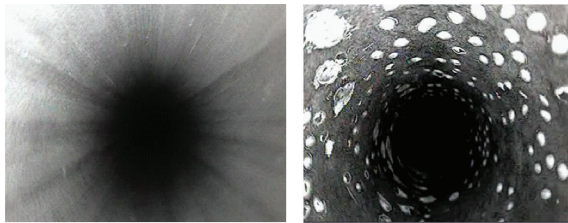
图 3 T91 和 T23 材质管道内壁

对第 39~43 屏所有管屏直管段及下弯头进行内窥镜检查,T91 管道部分内壁颜色均匀,局部有少量圆形氧化皮脱落(图 3(a)),T23 管内可见明显溃疡状氧化皮剥落痕迹(图 3(b))。由图 3 可知,T91 管内呈现内壁颜色均匀,局部有少量圆形氧化皮脱落;而 T23 管材内氧化皮剥落现象明显,说明在相同工况下,T23 管材率先达到氧化皮剥落临界厚度且氧化皮生产速率高于 T91 管材。

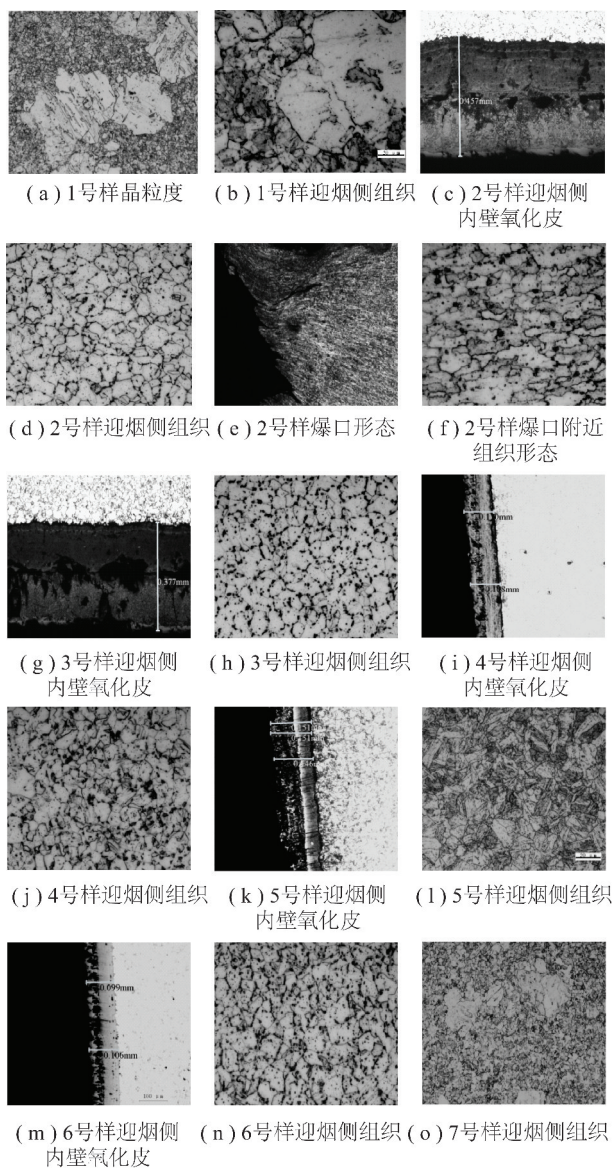
图 4 管样组织老化分析

由表 1 可知,2、3 号管样组织老化达 4 级,表 2 中 2、3 号管样氧化皮厚度达 0.46、0.38 mm,远超 T23 管材氧化皮临界厚度(平均厚度 0.21 mm)<sup>[13]</sup>,1、4、6 号管样均有不同程度的氧化皮、组织老化、力学性能下降等。5 号管样组织老化均优于其他管段。说明对于目前温度场,T23 材质管段存在抗氧化裕度偏低问题,导致 T23 管材氧化皮生成加速,组

织老化加速。当管段出现氧化皮剥落问题后,因管子通流面积减小,管子温度进一步升高,老化加速。在外部环境扰动情况下,出现氧化皮的剥落现象,与内窥镜检查现象相互印证。

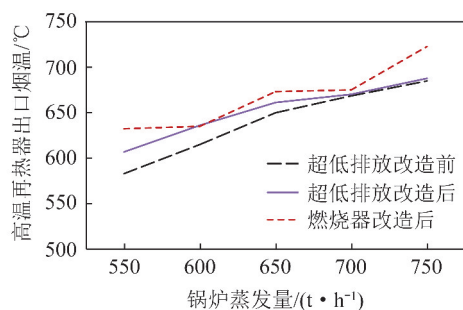
图 5 燃烧器改动后烟温变化

燃烧器改动后烟温变化如图 5 所示,主要针对相近锅炉蒸发量下高温再热器出口烟气温度进行分析,由图 5 可知,超低排放改造后末级过热器区域烟温升高约  $5^\circ\text{C}$ ,掺烧劣质煤燃烧器改造后炉内末过区域烟温升高约  $20^\circ\text{C}$ 。

掺烧劣质煤燃烧器改造后,A2、B1 层燃烧器喷口上摆,B2、C1、C2 层燃烧器喷口下摆,达到火焰集中的目的。但由于实际工况下 C1、C2 层燃烧器极少使用,相当于炉膛火焰中心上移;水冷壁涂刷  $100 \text{ m}^2$  隔热涂料是为了减少炉膛辐射热,增加水平烟道对流换热,保证汽温,但炉膛吸热量的进一步减少,促使炉膛出口烟温升高。
