# 电站锅炉水冷壁高温腐蚀成因与对策研究

# Study on high temperature corrosion products composition of water wall tube in a utility boiler and assessment of reconstruction

## 1 某电厂高温腐蚀现状

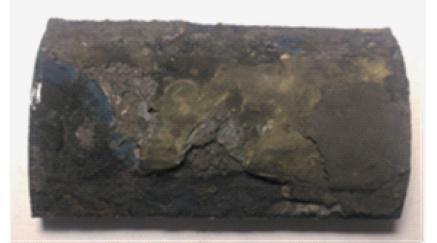
某电厂330 MW 四角切圆锅炉,为亚临界、单炉 膛、一次中间再热、平衡通风、露天布置、四角切圆、 固态排渣、全钢构架、全悬吊结构 π 型锅炉,布置 6 层一次风喷口,一、二次风喷口间隔布置,水冷壁管 材质为 SA-210C 碳锰钢, φ 63.5 mm×7.5 mm。在 某次停炉检修期间发现炉内燃烧器区域水冷壁管存 在严重高温腐蚀现象(图1),管壁减薄,减薄厚度约 1.5 mm,达管壁厚度的 20%,沿炉高方向看到水冷 壁管整体被腐蚀产物包覆,管外腐蚀区域存在类似 气流冲刷形成的腐蚀凹槽,腐蚀物沿管径向呈不均 匀分层结构,局部有脱落的痕迹,不同腐蚀区域颜色 不同,肉眼可分辨的典型腐蚀区域至少有 2 种:具有 金属光泽的致密蓝色腐蚀物和细颗粒黄绿色腐蚀 物,说明不同腐蚀区域的腐蚀产物成分存在较大差 异。取样管外壁腐蚀产物呈明显分层结构,在其他 类型燃料锅炉中也有该现象产生<sup>[12-16]</sup>。

图 1 割管后的腐蚀管样 Fig. 1 Sample of corroded tube

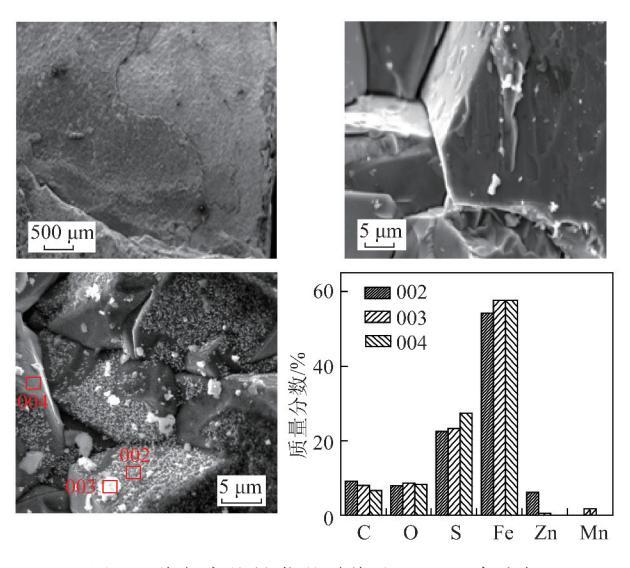
所示,腐蚀产物呈多层分布,为烟气中气相产物 在管外壁冷凝沉积,腐蚀产物由不同大小的颗粒 状物质覆盖。腐蚀产物呈规则六方晶体结构,尺 寸在10~20 μm,结合 EDS 元素分析可知,004 区域主要元素组成为 Fe、S、O,为铁的氧化物和 硫化物。

图 2 蓝色腐蚀层微观形貌及 EDS 元素分析 Fig. 2 Micromorphology and EDS element analysis of blue corrosion layer

蓝色腐蚀层形状致密,与金属的"烤蓝"工艺类 似,推测氧化物成分主要为 Fe<sub>3</sub>O<sub>4</sub>,硫化物主要为 FeS 晶体。在 FeS 晶体上零散分布大小不一、形状 不规则的颗粒,这是烟气中颗粒物的主要来源,初步 判断为未燃尽煤粉。选取图2 SEM 谱图中 002、003 区域进行 EDS 元素分析,发现含有大量未燃尽碳, 进一步证实为煤粉颗粒,除 C 元素外,有较多的 S、 Fe 元素,说明腐蚀产物 FeS 很大程度直接来源于入 炉煤中的黄铁矿受热分解,其主要反应式为

煤中黄铁矿在高温下受热分解,生成的 FeS 以 气态形式释放,FeS 熔点为1 195 ℃,在温度较低时, 可稳定存在,遇到温度相对较低的水冷壁(400 ~ 500 ℃)时,会在管壁上冷凝沉积,呈多层分布结构。

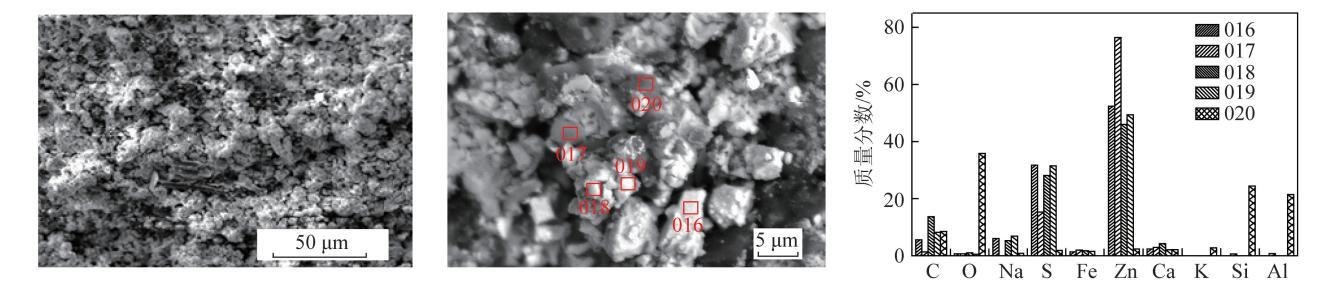
与蓝色腐蚀层不同,黄绿色腐蚀层为多孔隙松 散结构(图3),有熔融状的煤灰球形颗粒,结合 EDS 分析可知,产物主要为多种金属硫化物,其中 ZnS 含 量最多,ZnS 是闪锌矿的主要成分,根据纯度不同, 可呈现白到黄之间的不同颜色。除 Zn 以外,还含有 Na、Al、K、Fe、Ca、Ga 等金属元素和 C、O 等非金属元 素,再次证实管壁外侧覆盖产物的主要成分源于煤, 说明存在火焰刷墙现象。

图 3 黄绿色腐蚀层微观形貌及 EDS 元素分析 Fig. 3 Micromorphology and EDS Element Analysis of Yellow-green Corrosion Layer

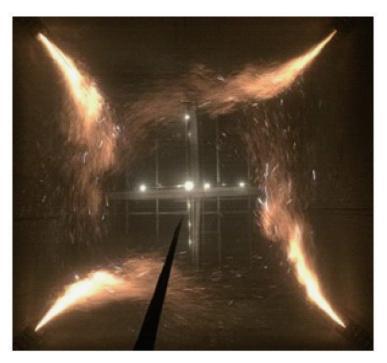
对改造后的炉内进行空气动力场冷态烟花调 试,发现整体切圆状况良好,符合设计要求,无偏离 炉膛几何中心。一次风切圆直径为790 mm,基本与 设计值吻合,各层气流相对舒展,无明显贴壁现象, 炉内烟花模拟的火焰充满度良好,如图4所示。

图 4 冷态空气动力场烟花测试(D 层、一、二次风混投) Fig. 4 Cold air dynamics fireworks test (D layer burner, the primary and secondary air is in operation)

为了改善炉内还原性气氛,适应难燃的贫煤煤 质特性,对原有燃烧器进行了改造,具体改造措施:

① 更换5层一次风喷口,调整周界风风率;

② 改变一次风喷口形式(加装钝体),更换5层 一次风喷嘴体;

③一次风与二次风呈大小切圆布置;

④ 更换 8 层二次风喷口,对各层二次风率进行 重新分配,为增加 3 层高位燃尽风(SOFA)风率创造 条件(燃尽风采用较高位布置,6.3 m 左右);

⑤ 增加一层高位燃尽风,调整燃尽风风道隔板,与燃尽风风率相适应;

⑥ 全部更换四角 SOFA 喷口以及 SOFA 水冷壁 管屏;

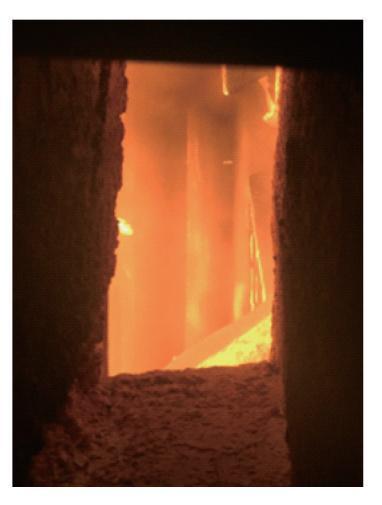
改造后锅炉对煤种适应性极大改善,提升了燃烧稳定性和防结渣能力,贫煤 50% 掺烧比例下,锅炉出力保持 800 t/h 以上连续运行。看火孔火焰均匀,未发现大块连续结焦现象(图 5),火焰刷墙现象得到明显改善。

图 5 水冷壁看火孔处结焦状况 Fig. 5 Slagging status from the water wall observation hole
